## ΕΚΘΕΣΗ ΕΠΙΘΕΩΡΗΣΗΣ ΣΚΑΦΟΥΣ

**ΑΝΤΙΚΕΙΜΕΝΟ :** ΕΠΙΘΕΩΡΗΣΗ, ΕΛΕΓΧΟΣ ΑΞΙΟΠΛΟΙΑΣ ΚΑΙ ΕΚΤΙΜΗΣΗ  
ΚΟΣΤΟΥΣ ΑΠΟΚΑΤΑΣΤΑΣΗΣ ΣΚΑΦΟΥΣ ΑΝΑΨΥΧΗΣ

**ΟΝΟΜΑ ΣΚΑΦΟΥΣ :** Ε/Γ - Τ/Ρ «ΟΡΕΣΤΙΑΣ»  
Ν.Θ. 1289

**ΤΥΠΟΣ :** ΤΟΥΡΙΣΤΙΚΟ ΣΚΑΦΟΣ ΠΕΡΙΗΓΗΣΕΩΝ  
ΕΝΤΟΣ ΛΙΜΝΗΣ ΚΑΣΤΟΡΙΑΣ

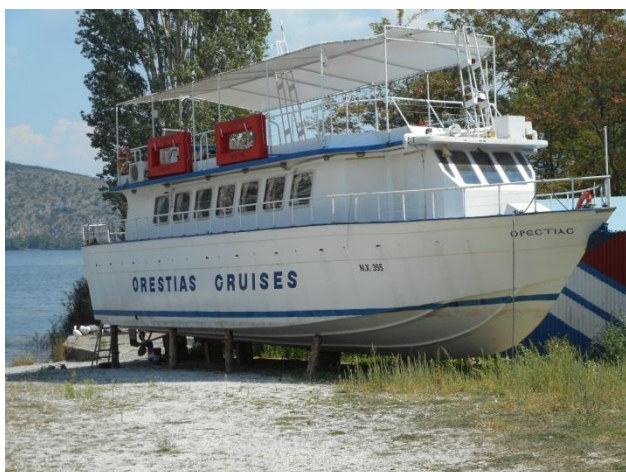
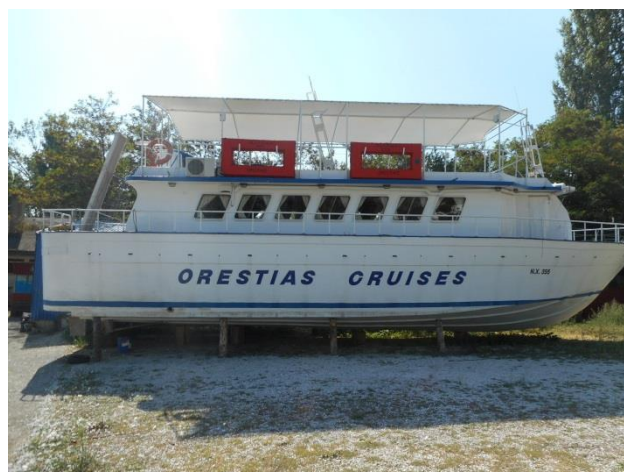
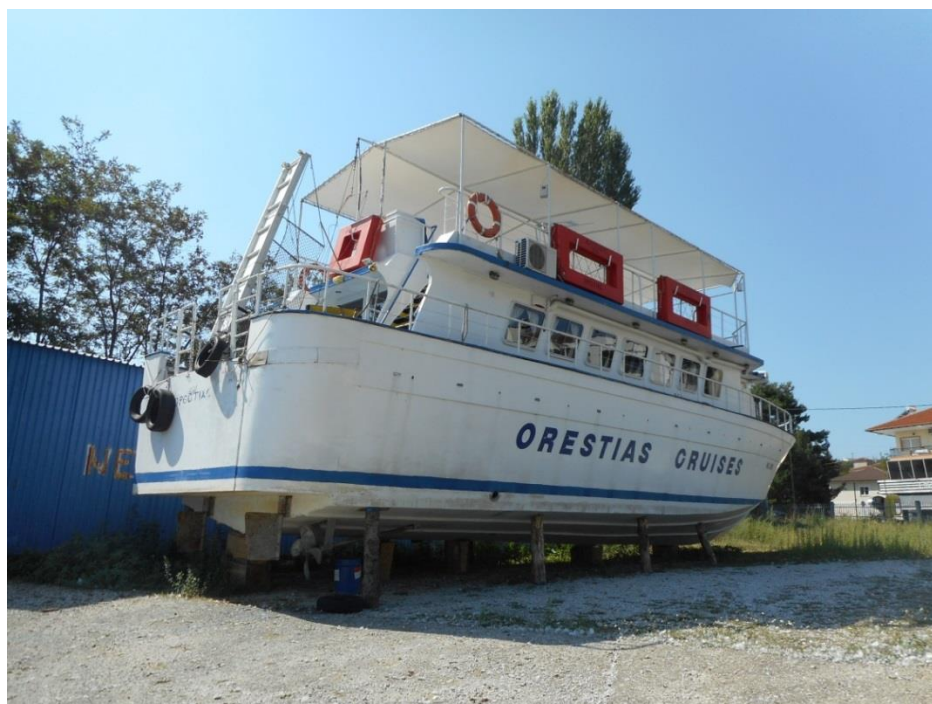
Γενικές εικόνες του υπό επιθεώρηση σκάφους «ΟΡΕΣΤΙΑΣ» παρατίθενται κατωτέρω:

Πρόκειται για μηχανοκίνητο επιβατηγό σκάφος αναψυχής, τουριστικής χρήσης, με γάστρα εκτοπίσματος, διμήχανο, με αξονικά συστήματα προπελών, κατασκευής 1997, του ναυπηγείου EYBOIA YACHTS ΕΠΕ στη Γλύφα Χαλκίδας, ολικού μήκους 19,65μ. και πλάτους 5,75μ. Το σκάφος παραλήφθηκε καινούριο από την Κοινωφελή Δημοτική Επιχείρηση του Δήμου Καστοριάς το 1997 και έκτοτε διενεργούσε ημερήσιους περιηγητικούς πλόες στη λίμνη της Καστοριάς, εκμεταλλευόμενο από την πλοιοκτήτρια δημοτική επιχείρηση.

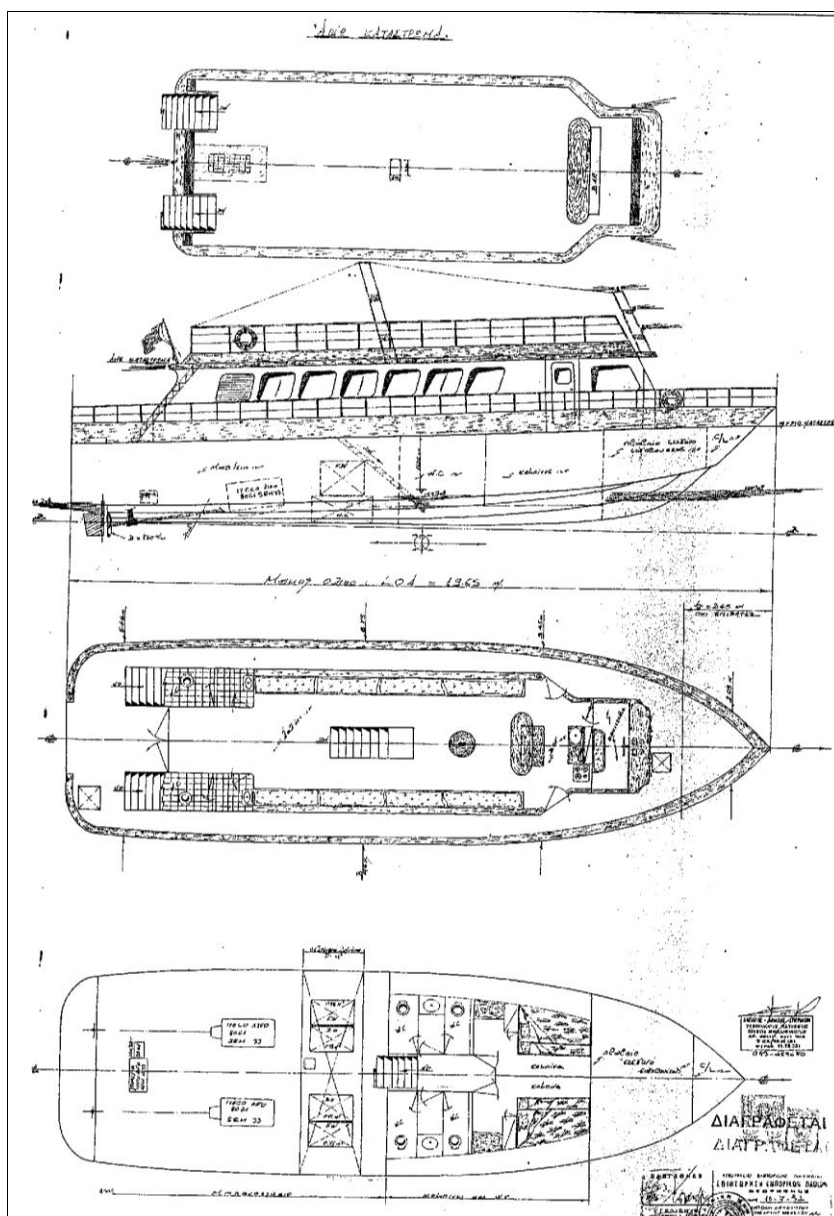
Αν και στο τελευταίο Πρωτόκολλο Γενικής Επιθεώρησης (ΠΓΕ) του 2013 που μας κοινοποιήθηκε, αναφέρεται μετασκευή του σκάφους κατά το έτος 2013, δεν διαπιστώθηκε κάποια παρέμβαση, ανακαίνιση ή μεταβολή των κύριων χαρακτηριστικών του από τα αρχικά σχέδια της κατασκευής του, βάσει και του σχεδίου γενικής διάταξης του 1997 που παρατίθεται εδώ:
